EL PLOMO ESCRITO DEL TOS PELAT (MONCADA, VALENCIA)

Josep Maria Burriel Alberich, Consuelo Mata Parreño
Anna Lorena Ruiz Soriano, Javier Velaza Frías,¹
Joan Ferrer i Jané,² M^a Amparo Peiró Ronda,³
Clodoaldo Roldán García, Sonia Murcia Mascarós,⁴
Antonio Doménech Carbo⁵

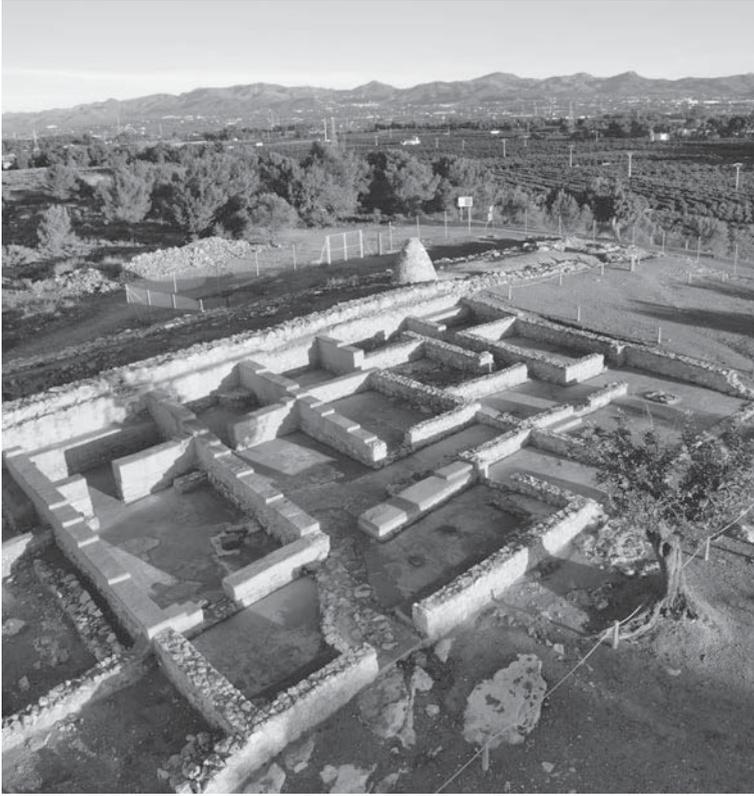
Fig. 4: Vista de la zona excavada tras su consolidación.

En el área excavada en el interior del recinto, las construcciones se adosan al primer lienzo. Se han exhumado hasta la fecha dos viviendas completas (casas 1 y 3) de carácter complejo al contar con siete y nueve habitaciones respectivamente, otras dos parcialmente (casas 2 y 4) y un tramo de unos 20 m de calle. Las estructuras de habitación pertenecen al momento final del asentamiento (fig. 3).

En cuanto a las actividades desarrolladas se sabe que, en este punto de la ciudad, fueron muy diferentes en cada fase. En la Fase TP-II, por debajo de las Casas 1 y 3, se desarrolló una interesante actividad metalúrgica relacionada con la producción de cobre que está en proceso de estudio y publicación. A finales del s. V a.C. esta actividad es desmantelada, iniciándose la fase TP-III que sustituye la actividad metalúrgica por un hábitat residencial, actualmente musealizado (Casas 1 y 3) (fig. 4).

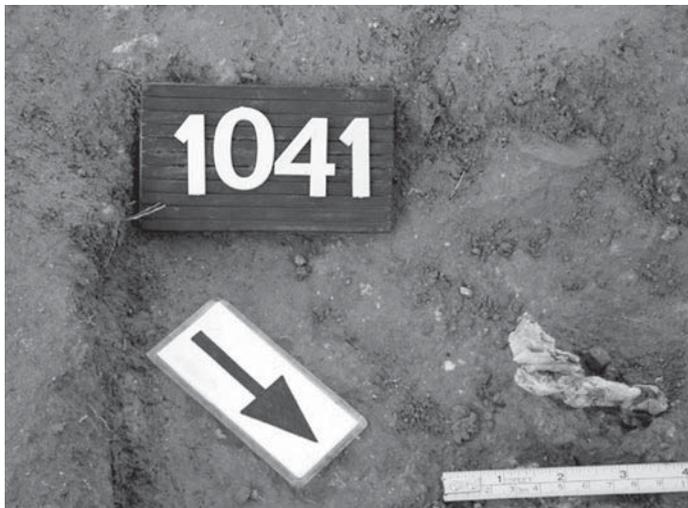
Fig. 5: Plomo en el momento de su descubrimiento en 2003.

El plomo inscrito que aquí presentamos, inventariado como TP 1041-28, fue hallado durante la campaña de excavaciones del año 2003, concretamente el lunes 1 de septiembre en el Departamento 3 de la Casa 1 (fig. 5). La plancha de plomo en cuestión se encontró casi en el centro de la habitación, en la base de un estrato de derrumbe, UE 1041, a unos 50 cm de profundidad del nivel superficial. Dicha unidad estratigráfica, en la que el material básico

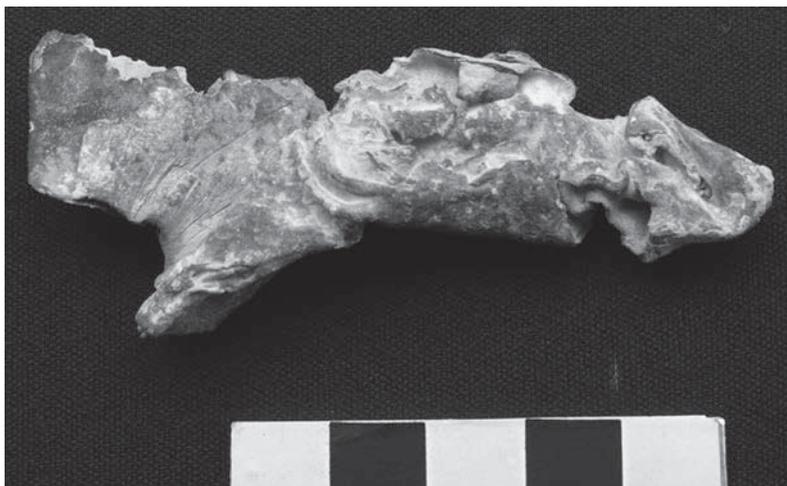
Fig. 7: Plomo antes del desplegado.

El plomo que aquí damos a conocer fue hallado enrollado (fig. 7). En el proceso de desplegado y restauración (figs. 8-9) se vio que en realidad existían dos fragmentos de lámina que se habían plegado y enrollado la una dentro de la otra. Aunque por las características del texto y de su paleografía podría parecer que los dos fragmentos correspondían originalmente a una sola lámina que se había roto ya antes del plegado, la forma y disposición original de los dos fragmentos permite pensar en dos láminas independientes, originalmente de forma y dimensiones similares, siendo la que estaba colocada en el exterior la que habría perdido aproximadamente la mitad de su extensión, probablemente una vez ya plegada y enrollada. En su forma actual, ambos fragmentos presentan una forma muy irregular, aunque en el mayor de ellos podría haberse intentado representar alguna forma intencionada, quizás un animal o incluso una persona. La disposición del texto a lo largo de los bordes inferior y superior de las láminas induce a pensar que la forma irregular actual es la forma que tenía al menos la lámina mayor cuando se realizó la inscripción y que las pérdidas de material podrían no ser excesivas. El estado de conservación es muy deficiente y la lectura de los

La mayor parte de las láminas de plomo escritas se suelen hallar enrolladas, pero en este caso la pieza se encontraba doblada y retorcida sobre sí misma lo que ha provocado un deterioro mecánico evidente (fig. 7), algunos bordes presentan pérdidas y fisuras y las láminas se han deformado respecto a su estructura original, como se ha podido apreciar después de la intervención. A pesar de ello, el plomo no presenta un avanzado estado de mineralización por lo que conserva aún su estructura metálica que le confiere cierta flexibilidad y nos ha permitido abrir la pieza (figs. 8-11). Sin embargo para realizar este proceso es imprescindible limpiar el fragmento metálico previamente de los productos de corrosión que se depositan en la superficie y que presentan mayor resistencia mecánica y dureza que el propio metal.

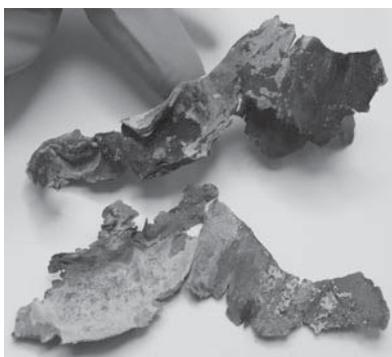
Fig. 8 Detalle del desplegado del plomo.

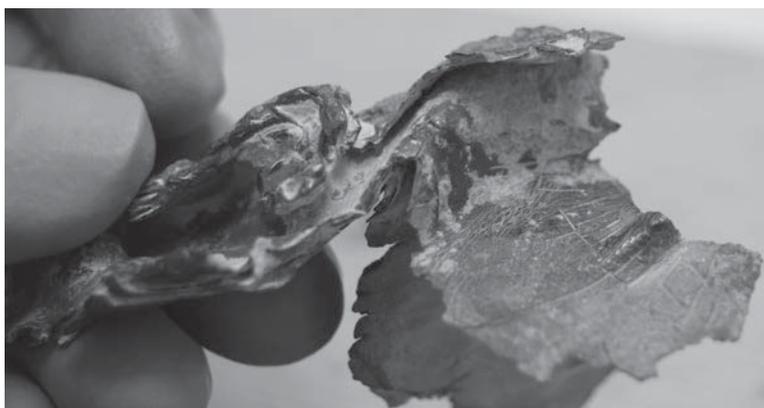
Fig. 9: Detalle del desplegado del plomo.

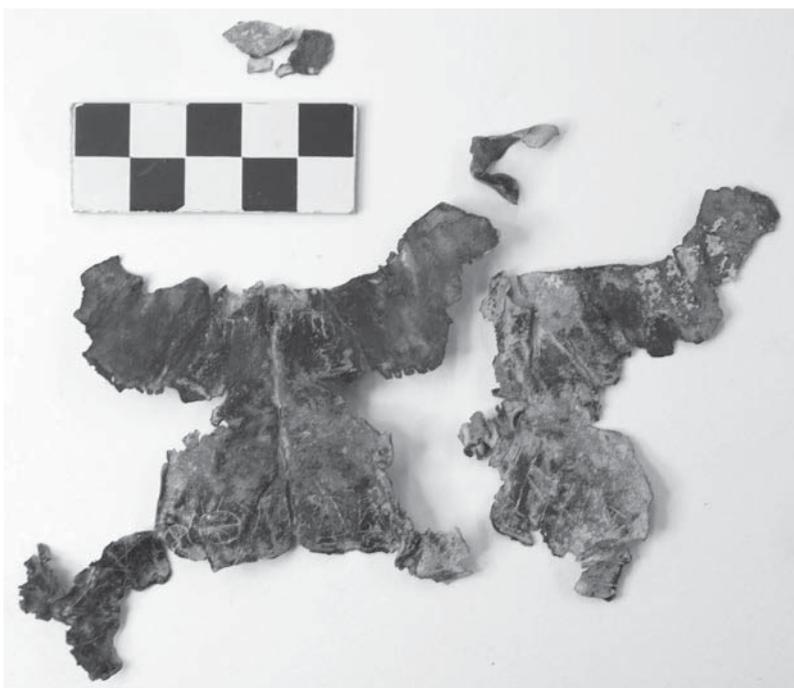
Fig. 11: Plomo después de la restauración (caras opuestas).

Los dos fragmentos muestran restos de escritura por las dos caras (figs. 10-11). Dado que es imposible establecer una relación de antigüedad o prioridad entre los fragmentos y sus caras, la denominación que les adjudicamos aquí ha de entenderse como plenamente arbitraria. El fragmento que hemos llamado lámina A presenta en su cara 1 restos de dos textos (fig. 12). El primero, que llamaremos A1a, corre paralelo al borde superior del plomo, aunque los signos de la primera mitad no son en su mayor parte identificables. El texto A1b discurre en paralelo al anterior, pero por debajo de la mitad de la superficie de escritura del plomo; sólo se conservan restos irreconocibles de dos signos y luego dos más de lectura más o menos segura. En la otra cara del fragmento se conservan restos de cuatro textos que ocupan la totalidad del borde inferior y más de la mitad del borde superior. El primero, al que llamamos A2a1, discurre en paralelo al borde superior, pero en posición invertida, pero sobre él se ha escrito un segundo texto también invertido que denominamos A2a2, en el parece que se representa la misma secuencia con un decalaje positivo de dos signos. El tercero, al que llamamos A2b1, discurre paralelo al borde inferior, y de igual forma que en el texto anterior, sobre él se ha escrito o corregido un cuarto texto al que denominaremos A2b2, en el que también se representa casi la misma secuencia, aunque en este caso con un decalaje negativo de tres signos.

Como protección final de las láminas se ha aplicado una doble película que la mantendrá preservada de la acción directa de los agentes contaminantes agresivos (Lafuente 2010). Esta doble protección final se aplica después del secado total la pieza y está formada por una primera capa de resina acrílica (Paraloid B44 al 3 % en acetona) y una segunda de cera Reswax al 2,5 % en ligroina que, además de matear la resina, la protege contra las radiaciones U.V. (figs. 10-11).

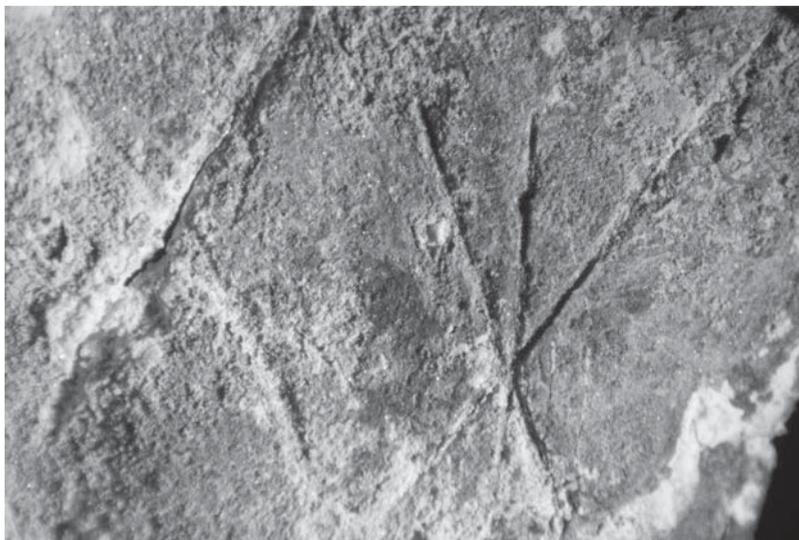
Fig. 13: Detalle de algunos signos epigráficos de la superficie.

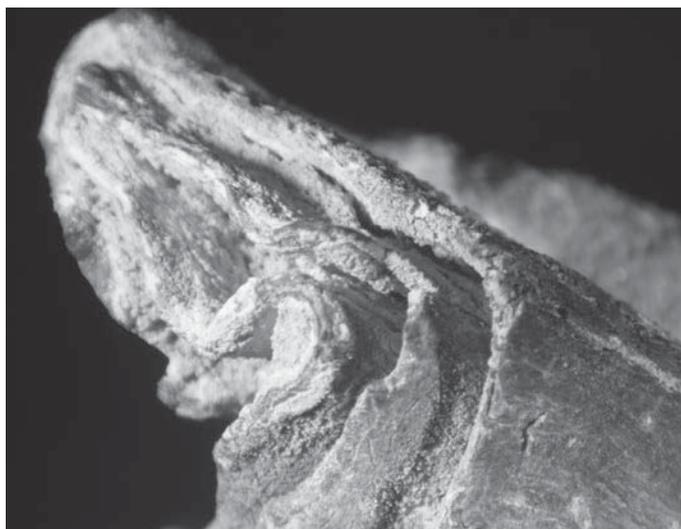
Fig. 14: Detalle de los depósitos calcáreos y corrosión superficial.

La pieza presenta concreción calcárea depositada en los pliegues junto con los productos de la corrosión típicos del plomo como son mayoritariamente el carbonato de plomo, el óxido de plomo, masicote y litargirio, confirmados en los análisis realizados (ver Anexos II y III); pero a pesar de estos depósitos superficiales, se pueden apreciar los diversos signos epigráficos que dejan ver algunas partes de la lámina (figs. 13-14). Nos encontramos con distintos tipos de “suciedad” entre ellas principalmente, incrustaciones terrosas, concreciones de sales insolubles y productos de corrosión. Muchos de los productos de corrosión de los materiales metálicos son eliminados, especialmente aquellos inestables que pueden suponer la mineralización y rápida destrucción del núcleo metálico. Las pátinas estables uniformes deben sin embargo respetarse, aunque existen también muchos productos estables que comprometen la lectura del original que se hace imprescindible en estos casos.
